ارفق بعض الصور يوضح المقص في تسليح السلم
حيث ان سيخ الحديد الفرش الموجود بالقلبة يصبح غطاء بالصدفة بأرتفاع يحدده سمك خرسانة الصدفة
ويحدث العكس حيث ان سيخ الحديد الفرش الموجود بالصدفة يصبح غطاء بالقلبة ايضا بأرتفاع يحدده سمك
الخرسانة للقلبة
ارجو متابعة ذلك بالصور
واخيرا مرفق صورة اتوكاد اعتقد ان بها خطأ في رسم الحديد بمنطقة المقص من يعرف الصح يرد
الصور المرفقة

ماهو الخطأ فى الرسم السابق

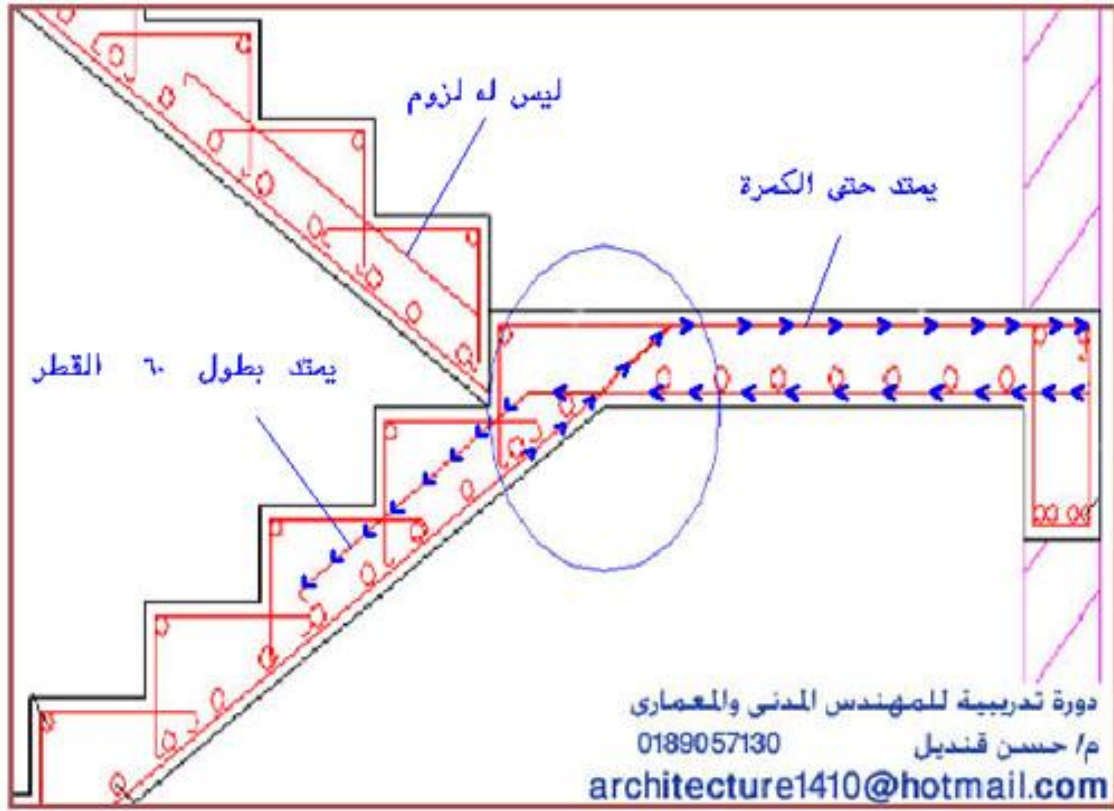
الحل بالتالى

هذا هو المفروض ان يكون عليه السيخ
تتبع الاسهم على السيخ ليتضح المقص المفروض عمله فى
هذه المنطقة

انظر الى الاسهم لتحديد المقص المفروض ان يكون
وليس كما كان بالصورة السابقة

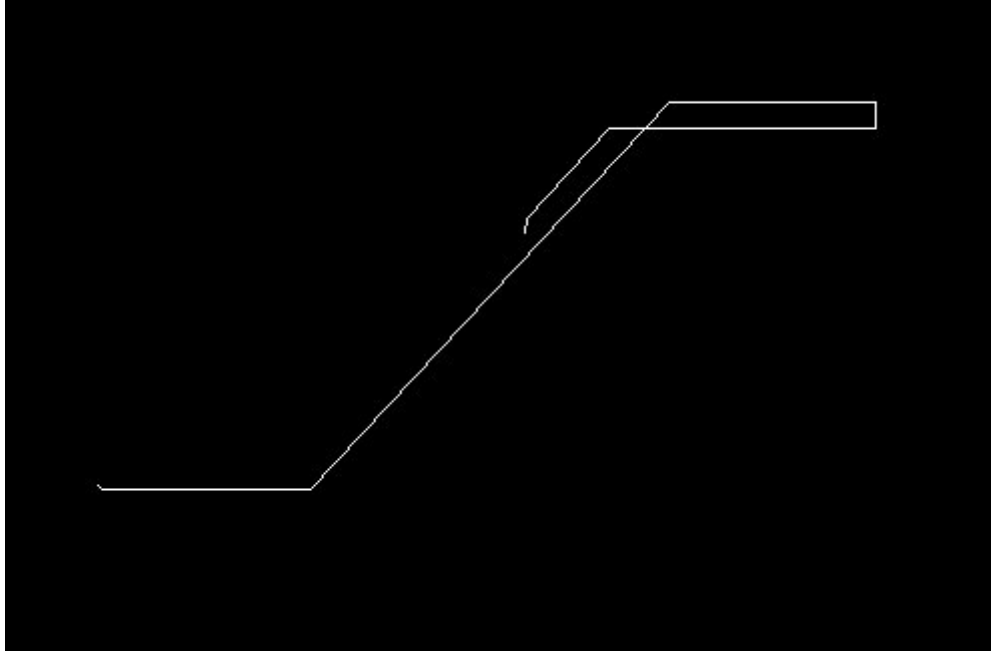
و على فكرة يمكن عمل السيخ كقطعة واحدة

كالصورة التالية
